# Besigtigelse af altaner

## Islands Brygge 38, 2300 København S

29. juni 2023

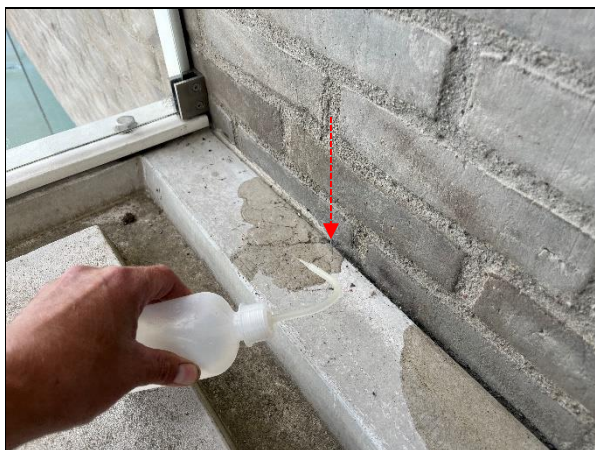
Foto 1

- Der er bagfald på betonopkanten bag altanens afløbsrende ved facaden, og der er en lavning i den elastiske fuge over bærebæslag, hvor overfladevand delvist ledes ned ved siden af den elastiske fuge. Se foto 1

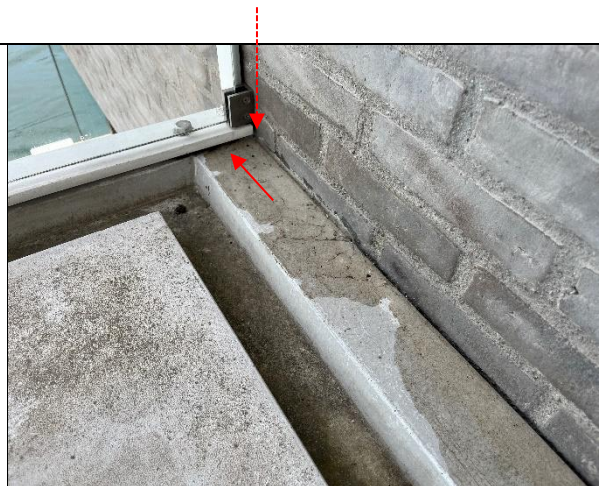
Foto 2

- Overfladevand ledes også ud under rækværket og ned ved enden af altanen. Se foto 2.
- Da den elastiske fuge over bærebæslaget er tilnærmelsesvis vandret, giver overfladevand herpå anledning til kapilar fugtopsugning. Se foto 3.

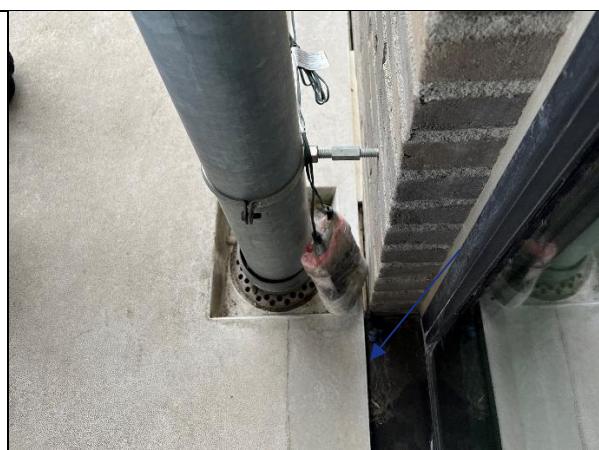
Foto 4

- Sålbenk under fastkarmsparti ved siden af terrassedøren ligger så tæt an mod betonaltanens bagside, at spalten delvist er blokeret af skidt og snavs. Se foto 4. Ved at lægge vand på sålbænken ses det primært at forsvinde ved de 2 røde pile. Se foto 5

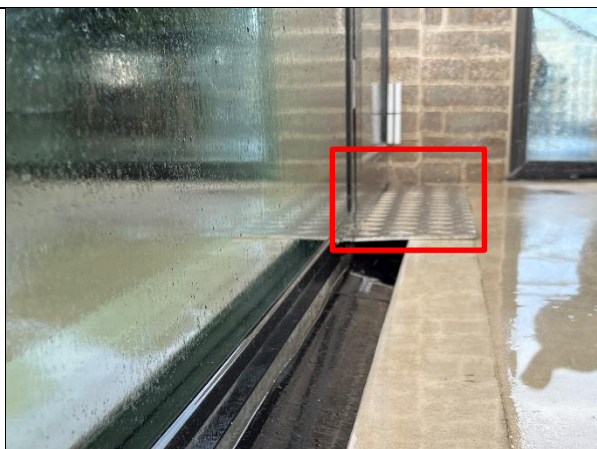
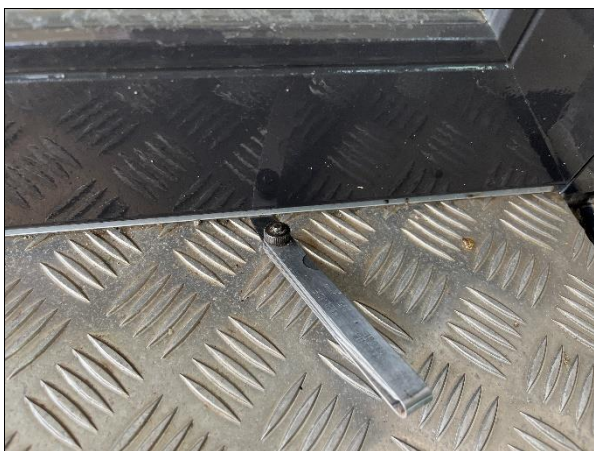
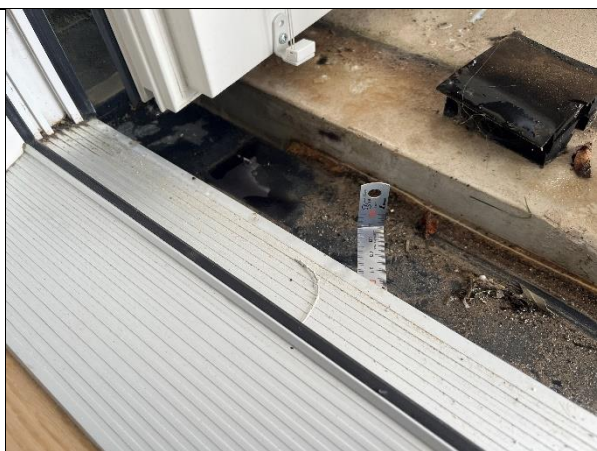
- Dørkpladen under terrassedøren er med bagfald mod den elastiske fuge under dørens bundstykke, og delvist indlejret i den elastiske fuge herunder, hvor der stedvist kan konstateres vedhæftningssvigt. Se foto 6-8.

særlige kombinationen af bagfald på dørklader, der er indlejret i den elastiske fuge med vedhæftningssvigt under dørens bundstykke, kan give anledning til vandindtrængning ind i bygningen.

- Dørkladerne afskæres således de afsluttes ca. 5 mm fra den elastiske fuge under døren. Eksisterende neopren opklodsning bevares, men fastgøres mekanisk til dørkladen, således de ikke ligger an mod betonpladens bagside og derved kan give anledning til ansamling af skidt og snavs.
- Spalterne under vinduer og terrassedøre mellem sålbænke og betonpladens bagside oprenses for skidt og snavs – dette bør være en ½-1 årlig tilbagevendende begivenhed.
- Der etableres nye elastiske fuger mellem facademurværket og betonpladens bagkant. Fugen skal stige ind mod facademurværket, altså have fald mod betonaltanen.
- Ved rækværket etableres der elastiske fuger med bagstop ved rødmarkeringen på figur 3.

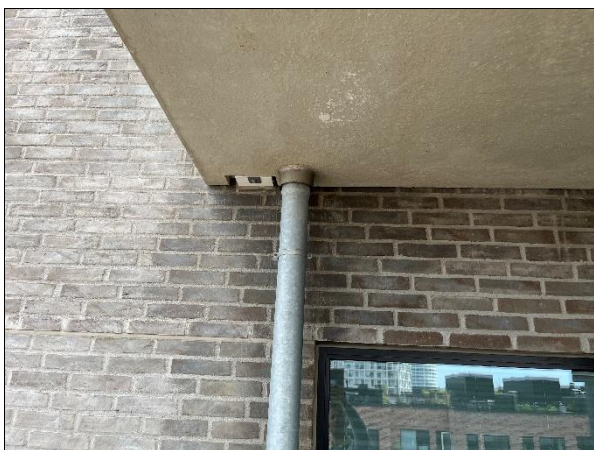
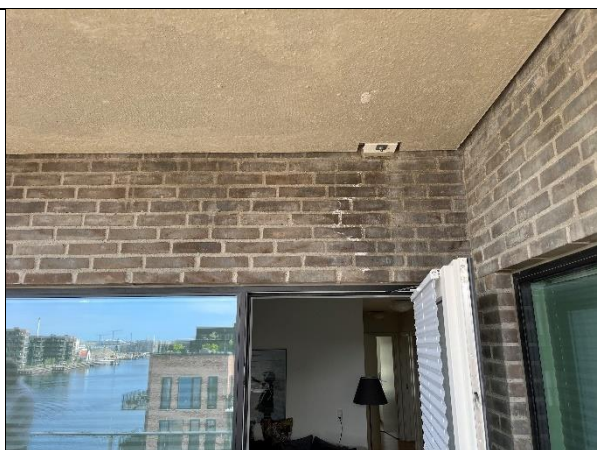
Under altanen 5 th. fremstår murværket mørkere og stedvist med hvidlige udfældninger. Se foto 9-10. Det bemærkes, at der ved overkant værn og bærebæreslag også ses mørkfarvning af facademurværket. Se foto 11.

Fugtmålingerne viser, at facademurværket er tørt på besigtigelsestidspunktet. Mørkfarvningen af facademurværk er dog en indikation på tidligere kraftigt opfugtning, og mørkfarvningen vil givetvis blive mere intens, når facademurværket igen opfugtes i relation til de vejrligsmæssige påvirkninger. De mørke skjolder (på trods af at facademurværket er tørt) er givetvis relateret til overfladiske gipsudfældninger, der bevirker, at murværket fremstår med et optisk udseende, som var det kraftigt opfugtet. (lyset brydes anderledes) Mere kraftige hvidlige udfældning er givetvis også gips, der er opkoncentreret, hvor der sker en hyppig fordampning af fugt, hvorved gipsen afsættes (akkumuleres over tid). Gipsen stammer fra selve murværksmaterialerne, og er vandopløseligt. Dog kan særligt dæmpede sten på gulbrændende ler indeholde en vis øget mængde let opløselige salte, herunder gips. Det er givetvis en sådan sten, der er anvendt.

Der findes metoder til afrensning af gipsmisfarvninger på facademurværk, men uagtet ovenstående udbedringsforslag vurderes det uundgåeligt, at opsprøjt fra nedbør til en vis grad også fremadrettet kan give anledning til nye fugtrelaterede gipsmisfarvninger. Hvis man ønsker at foretage afrensning foreslås det, at der indledes med afrensningsforsøg af misfarvninger på facademurværket i forskellige områder med henblik på at vurdere, hvorvidt man kan acceptere det resultat, der opnås. Dette bør udføres af specialiserede firmaer. Der laves afrensningsforsøg i områder med forskelligartede misfarvninger for at få et så retvisende grundlag at bedømme det samlede udfald på som muligt.

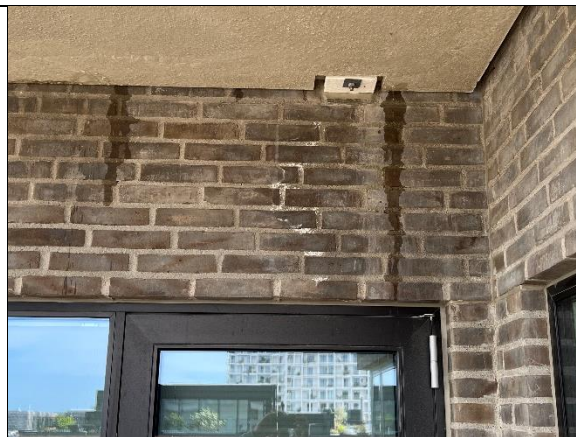
Foto 12

- Vandpåvirkning på terrasse giver anledning til opfugtning af facademurværket. Se foto 12.
- Vandpåvirkning af fastkarmsparti giver anledning til opfugtning af underside altanplade og særligt opfugtning af facademurværk ved sålbænkens ende ud for nedløbsrør. Se foto 13.
- Vandpåvirkning på betonopkanten bag afløbsrende langs facademurværket ud for bærebæreslag ved altanpladens ende giver anledning til opfugtning af facademurværket. Se foto 14.

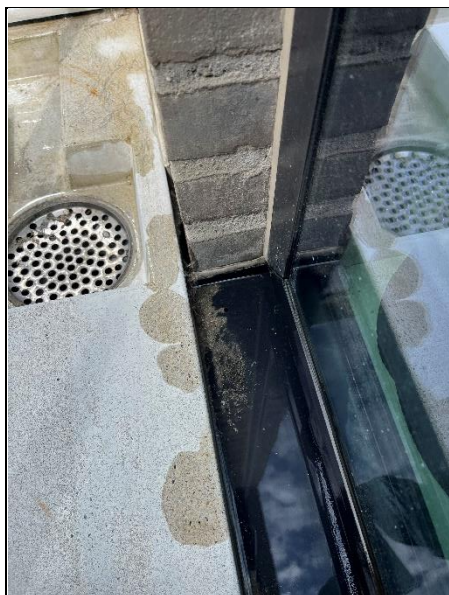
Foto 15

- Det bemærkes, at sålbænken ligger meget tæt an mod altanpladens bagside og spalten er delvist lukket af skidt og snavs, hvilket giver anledning til en del vandansamling på sålbænken. Se foto 15.
- Dørkpladen er ikke indlejret i den elastiske fuge under døren og ligger tilnærmelsesvis vandret.

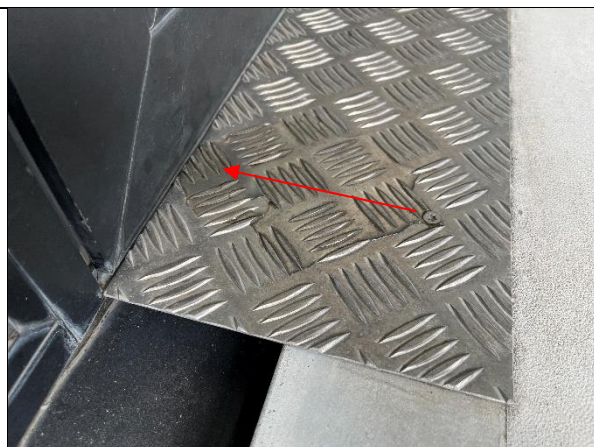
Foto 16

- Dørkpladen er ikke indlejret i den elastiske fuge under døren, men ligger over denne og med et svagt bagfald. Se foto 16
- Der er en åben spalte mellem sålbænk og altanpladens bagside. Se foto 17.
- Der er bagfald på betonopkanten bag altanens afløbsrende ved facaden, og der ses mosvækst (*tortula muralis*). Se foto 18.

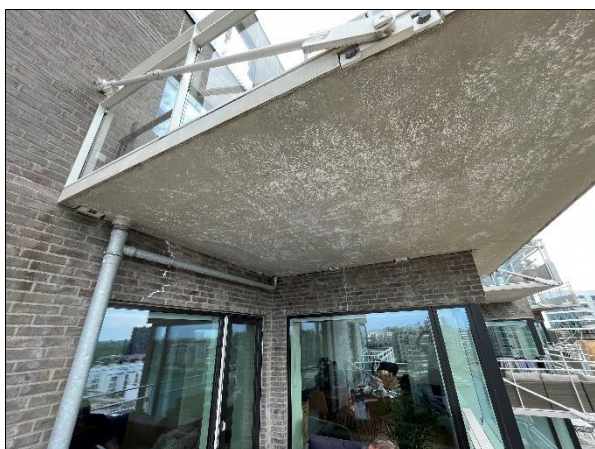
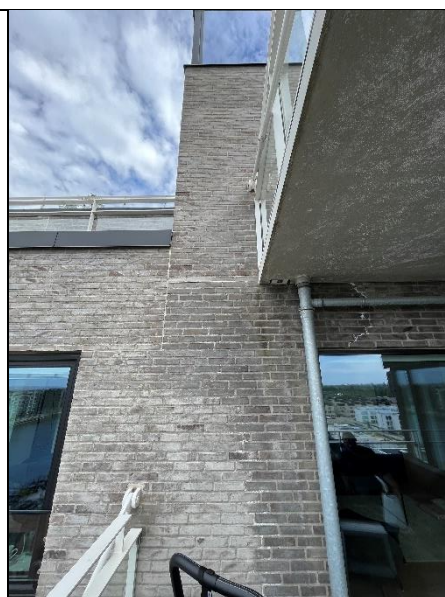
Der er tale om undersiden af den øverste altan, og der ses tilsvarende, om end måske i større omfang, misfarvninger på facademurværket under altanen. Se foto 19-20. Her ses der også særligt misfarvning på den vestorienterede facade. Se foto 21.

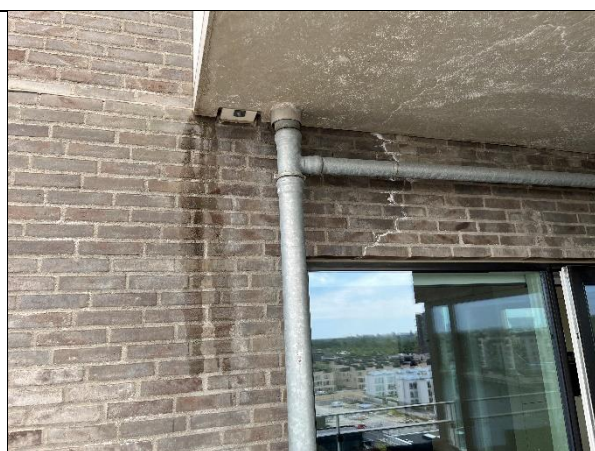
Foto 22

- Vandpåvirkning på betonopkanten bag afløbsrende langs facademurværket ud for bærebæslag ved altanpladens ende giver anledning til opfugtning af facademurværket. Se foto 22.
- Vandpåvirkning af fastkarmsparti og terrassedør giver anledning til opfugtning af underside altanplade og særligt opfugtning af facademurværk ved sålbænkens ende ud for nedløbsrør. Se foto 23-24. Det bemærkes at betonpladens bagside næsten er i kontakt med facademurværket. Se foto 24.

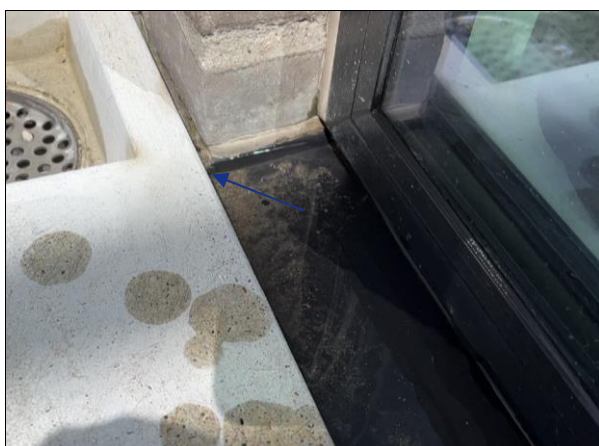
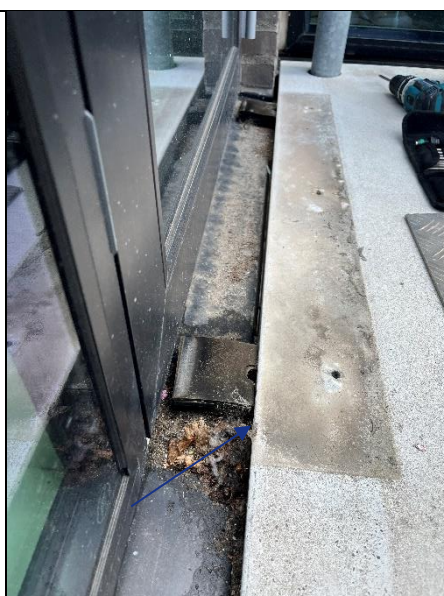
- Vand, der ledes ned af fastkarmspartiet, opstaves op til niveau for den elastiske fuge mellem sålbænk og fastkarmsparti. Det kan ikke umiddelbart ledes ud ved enderne, der er blokeret af en elastisk fuge og neoprenopklodsning ved dørkpladen, der giver anledning til ansamling af skidt og snavs. Se foto 25-26.
- Terrassedøren går delvist på dørkpladen. Se foto 27.
- Vand på altanpladen ledes primært væk fra facaden, men der er ikke et veldefineret fald. Se foto 28, hvor der også sker vandudbredelse mod facaden.
