## Tilsynsnotat

Sag: E/F Havnebryggen Polaris 5-års eftersyn  
Tilsyn/dato: 2023-09-26  
Emne: Fugtundersøgelse af område under rampe

## 5-års eftersyn

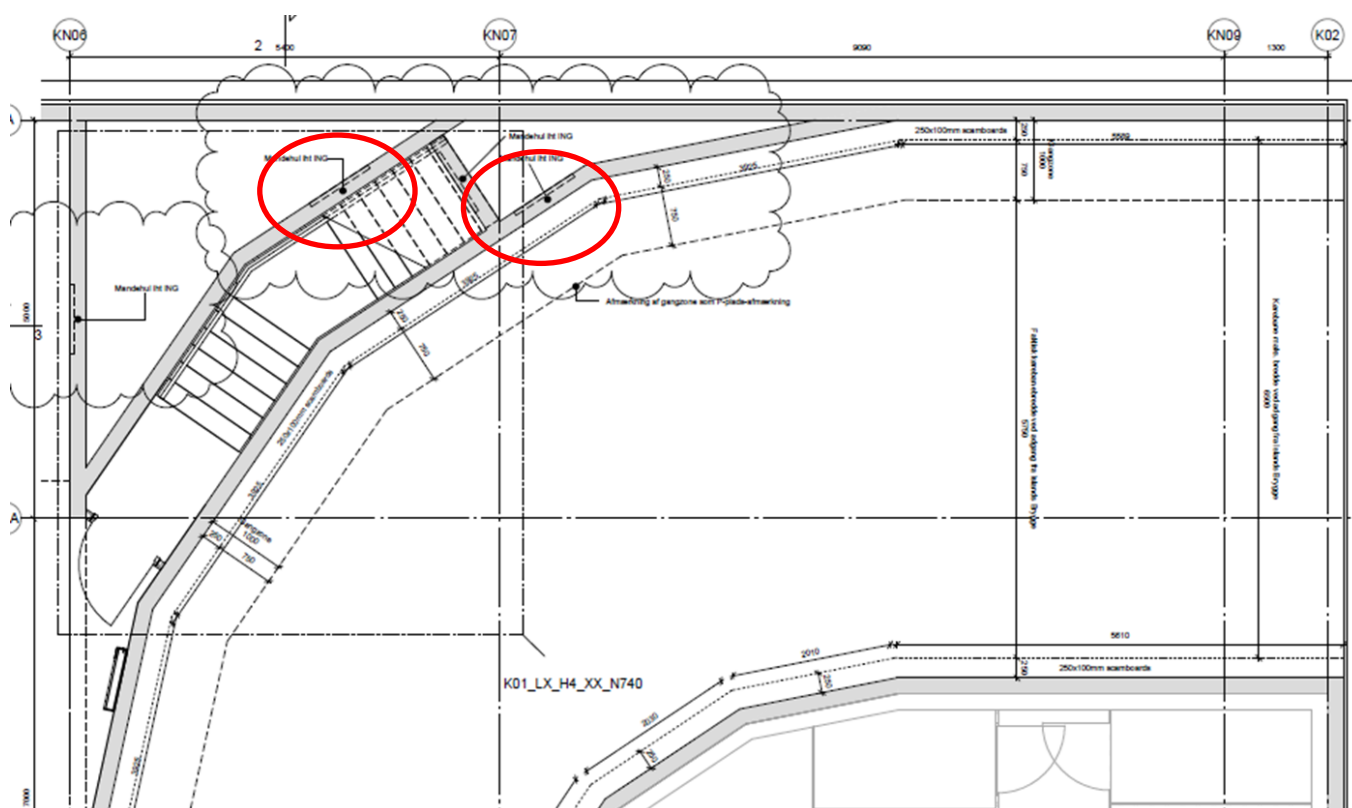
”Kammeret” kan inspiceres ved tilgang gennem 2 stk. inspektionslemme som vist nedenstående:
