# Besigtigelse af altaner

## Islands Brygge 38, 2300 København S

29. juni 2023

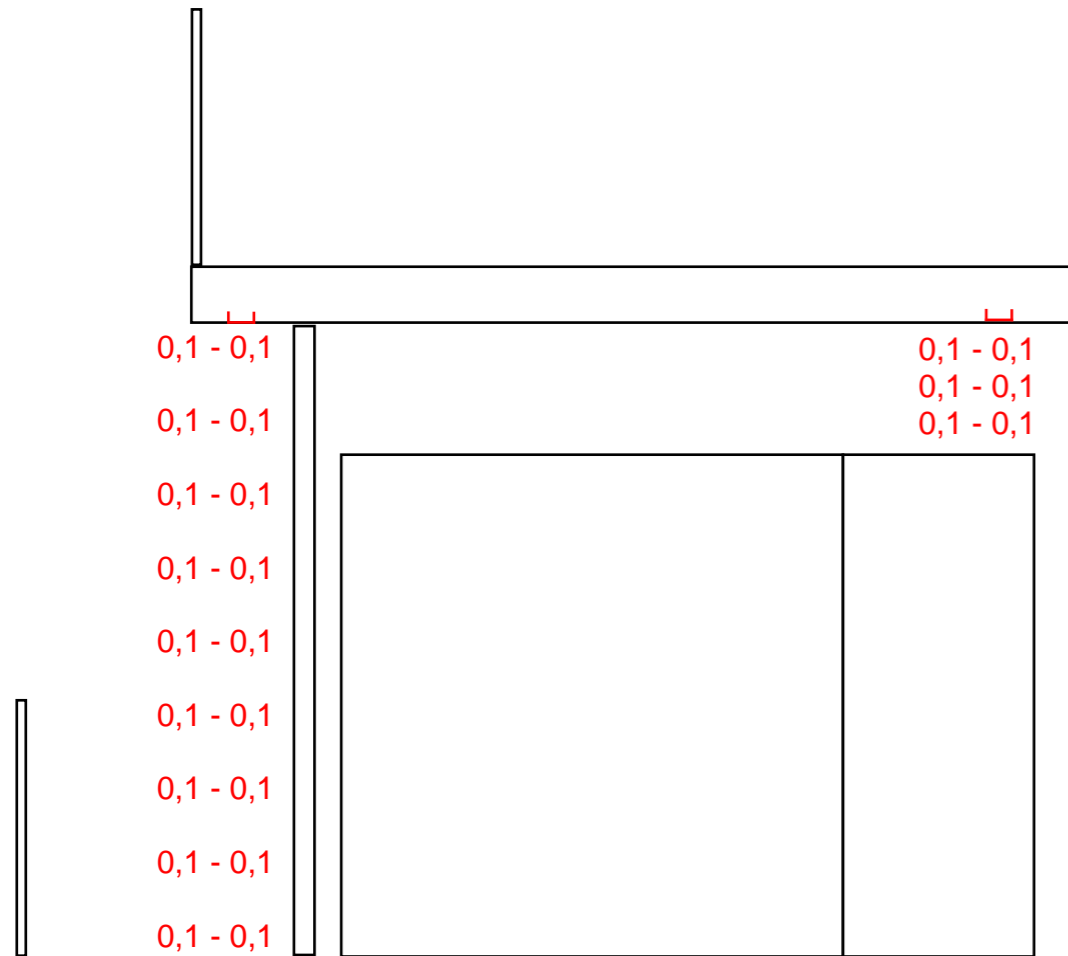
Lejlighed - 38F, 4 th. - facade orienteret mod syd

Ovenstående tegning er ikke målfast, men angiver omtrent placering af fugtmålinger, prøveudtagning og revnedannelser.
